TRATAMENTO REABILITADOR COM PINO DE FIBRA DE VIDRO E COROA EM CERÂMICA: um relato de caso

*REHABILITATIVE TREATMENT WITH GLASS FIBER PIN AND CERAMIC CROWN:
a case report*

Carina dos Santos Parraga¹, Fabiana Tavares Lunardi Palhari^{2*}

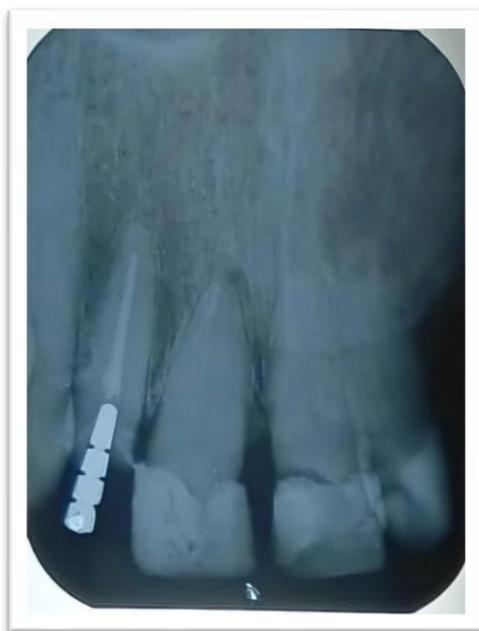
escurecido que seu dente anterior apresentava. Após análise clínica e anamnese, pode-se constatar que o dente em questão era um incisivo lateral superior direito que continha um dente provisório fixado através de um pino metálico provisório. Após análise radiográfica conforme observado na figura 1, pode se observar a necessidade do retratamento endodôntico seguido de reabilitação estética com cimentação de pino de fibra de vidro associado a coroa estética cerâmica.

Figura 1: Imagem do raio x periapical, sugestiva de restauração insatisfatória do elemento 12, pino metálico provisório e tratamento endodôntico insatisfatório.

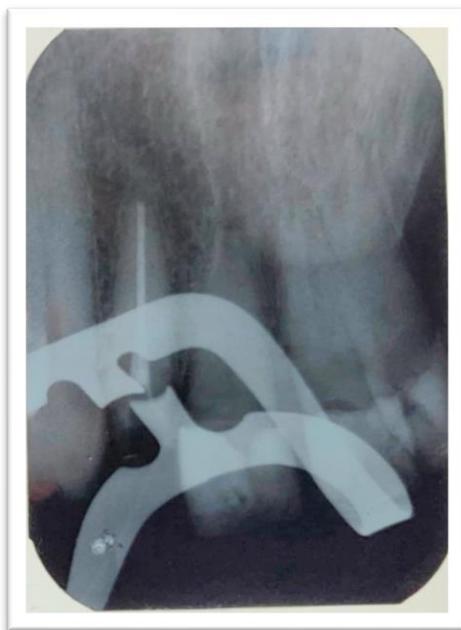
A paciente apresentava queixa estética da prótese antiga e para resolução do caso, foi proposta a confecção da nova prótese. Após a remoção da coroa antiga, e após o isolamento absoluto iniciou-se a desobturação do canal radicular para retratamento endodôntico. A desobturação se fez por meio de uso de óleo de laranja (Maquira[®]), associado a uso de brocas Gattes e limas endodônticas Herdstron e Kerr. Após toda a remoção do material obturador e limpeza do conduto, iniciou se a odontometria seguida do preparo químico cirúrgico no comprimento do canal pela técnica do escalonamento de limas, sempre com abundante irrigação e aspiração para remoção dos restos obturadores e *Smear_Layer*. (lama dentinária). Após a sequência de limas considerada ideal, foi realizado o travamento do cone de guta percha – (Dentsply Sirona[®]) travado em 19 mm. Após a secagem do canal o mesmo foi obturado com cimento Sealer 26 (Dentsply Sirona[®]) associado ao uso de cone principal e secundários conforme

observado na figura 2. Com auxílio dos calcadores aquecidos foi realizado o corte no limite correto para a cimentação do pino de fibra de vidro.

Figura 2: Raio x periapical final após o retratamento endodôntico.

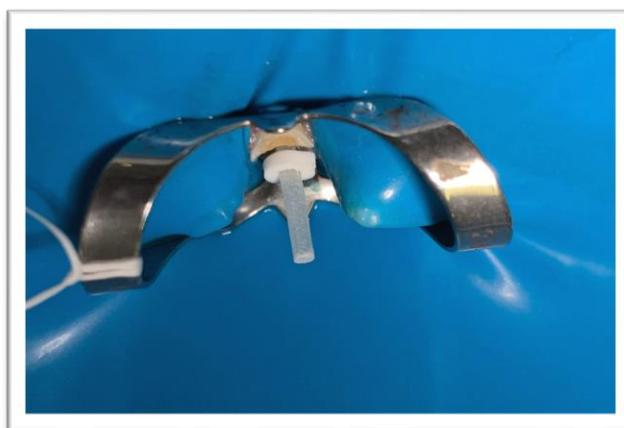
A desobturação preservou cerca de 1/3 do material obturador e foi realizada com o auxílio das brocas Largos tamanho I, II, III e IV até que se obtivesse largura e conicidade suficiente para acomodação do pino, como pode ser observado na figura 3.

Figura 3: Prova e seleção do pino de fibra de vidro.

A seleção do pino é feita com a sobreposição do mesmo sobre a radiografia periapical do dente que será tratado. A escolha do tamanho baseia-se na preservação de 3 a 5 milímetros de guta-percha na região apical do conduto. O diâmetro deve ser o mais próximo da luz do canal radicular, o que proporciona não só o mínimo desgaste de dentina radicular durante o preparo

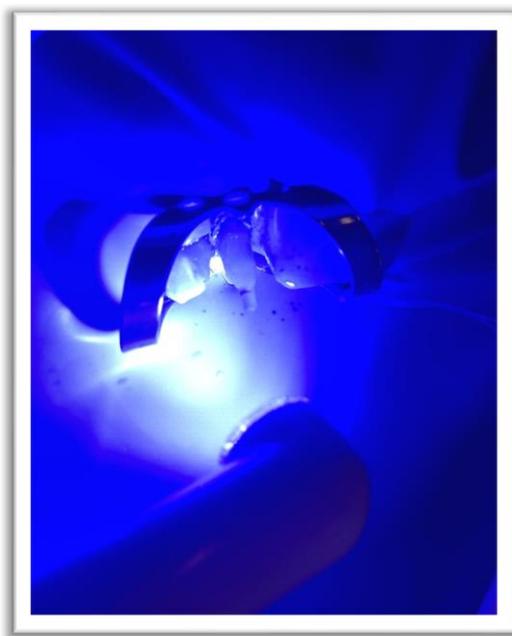
para o pino, como também a utilização de menor quantidade de cimento resinoso durante a cimentação. Após essa análise, o pino escolhido foi o Whitepost DC·E– (FGM[®]) número 1. Realizou-se então a limpeza do pino com álcool para remoção de óleos e gorduras sobre o mesmo, que pode impactar na adesividade, realizou-se a aplicação do ácido fluorídrico a 10% - (Maquira[®]) por 1 minuto, após foi feita a lavagem do pino por 1 minuto e o mesmo foi seco com jato de ar. Aplicou-se uma camada fina de Silano – (Angelus[®]) sobre o pino e após a secagem, foi aplicado uma camada fina de adesivo Ambar – (FGM[®]) e fotoativado por 40 segundos. Em seguida foi realizado o tratamento do remanescente radicular com condicionamento ácido da dentina intra-radicular com ácido fosfórico a 37% (Maquira[®]) por um período de 15 segundos. Após ser condicionada se fez necessário lavar abundantemente por 30 segundos e secar com cones de papéis absorventes. Foi aplicada uma camada fina de adesivo Ambar – (FGM[®]) sobre a dentina intra-radicular, que recebeu leve jato de ar à distância para a evaporação dos solventes, seguida da fotoativação por 40 segundos. Para a cimentação foi utilizado o cimento resinoso dual Allcem – (FGM[®]) na cor A2, que foi levado com auxílio da ponta aplicadora para o interior do conduto e o pino foi inserido e movimentado para melhor escoamento e remoção de bolha. Fotoativou-se por apenas 5 segundos (figura 4) para retirar o excesso que extravasou para fora do conduto. Após a limpeza fotoativou-se por 40 segundos em todas as faces.

Figura 4: Cimentação do pino de fibra de vidro.

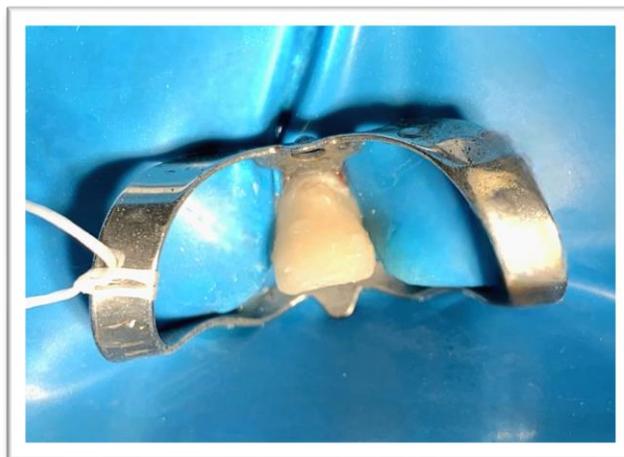
Após a cimentação do pino, a parte coronária foi preenchida e reconstruída com resina composta Z100 (3M ESPE[®]) para reconstrução coronária a fim de que pudéssemos executar o preparo cavitário (figura 5).

Figura 5: Início do preparo para a confecção da coroa

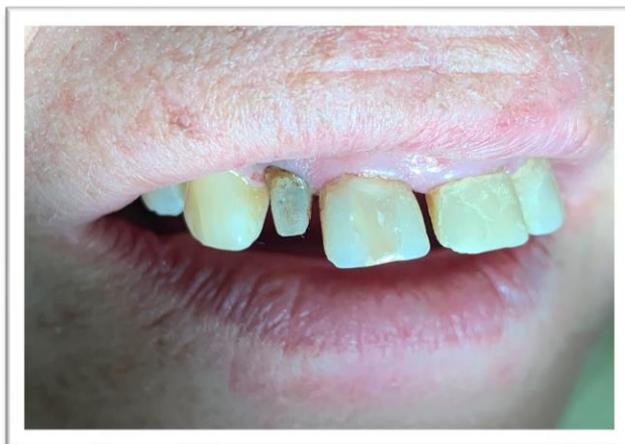
O preparo coronário seguiu a técnica da silhueta de preparo para coroa total: com ponta diamantada esférica número 1014 (KG Sorensen, Brasil) foi confeccionado sulco de orientação no terço cervical, tanto na face vestibular quanto na face palatina de aproximadamente 1,4 mm de profundidade. Em seguida, foram realizadas canaletas na face vestibular, incisal e palatina-cervical, com pontas diamantadas tronco-cônicas de extremidade arredondada número 2135 (KG Sorensen, Brasil) na dimensão de 1,6 mm e até 2,00 mm na incisal. Essas canaletas foram confeccionadas respeitando as inclinações do elemento e posteriormente foram unidas utilizando a mesma ponta diamantada. O preparo das faces proximais foi realizado primeiramente com uma ponta diamantada tronco-cônica fina e depois com a ponta diamantada no 2135 (KG Sorensen, Brasil). O preparo da face palatina foi confeccionado com uma ponta diamantada em forma de pêra número 3118 (KG Sorensen, Brasil), seguindo a anatomia dessa região. Para esse preparo foi confeccionado o término cervical em ombro com ângulos internos arredondados. Ao término do preparo foi realizada a moldagem com silicone de condensação pesada Optosil – (Kulzer®), foram feitos os alívios na moldagem com uma lâmina de bisturi número 15, remoção do fio retrator 000 – (Retraflex Biodinâmica®) e posterior moldagem com o silicone leve (figuras 6 e 7).

Figura 6: Preparo finalizado para cimentação da coroa.

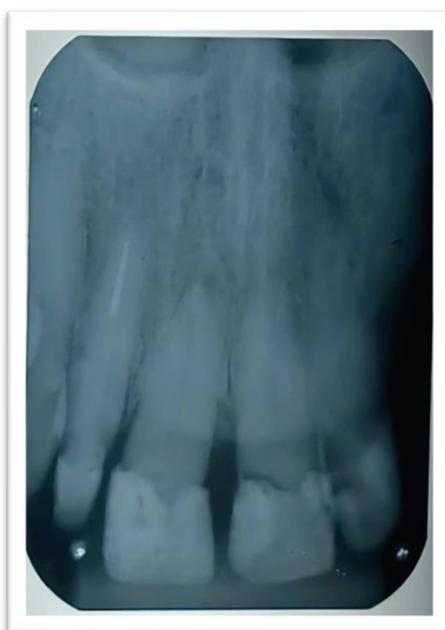
Figura 7: Raio x periapical cimentação do pino e preparo.

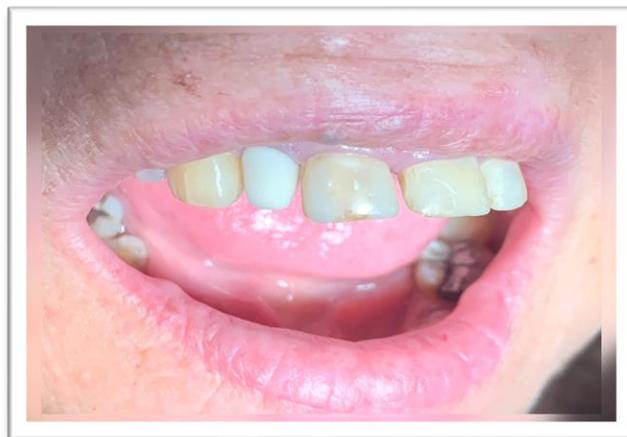
Em sessão seguinte, realizou se a prova do *coping* estético como pode se observar na figura 8, que foi indicado com o objetivo de mascarar o fundo e cor do remanescente dental. Foi feita a escolha de cor para a confecção da coroa cerâmica em A3.

Figura 8: Prova do *coping*.

Após a prova do *coping* e avaliação foi observada a dimensão observou a dimensão anatômica aproximada de dois terços do trabalho definitivo, extensão próximo-incisal para dar suporte à cerâmica para a manutenção da espessura homogênea de cerâmica da região. Na prova do coping deve se avaliar a adaptação cervical, tamanho e espessura para posterior aplicação da cerâmica. Após a prova e avaliação em boca o *coping* foi então enviado ao laboratório de prótese para a confecção da coroa de acordo com a cor previamente escolhida.

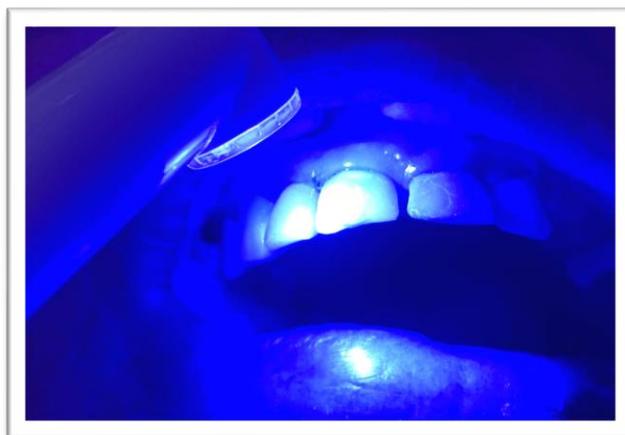
Em sessão seguinte, foi realizada a prova e testes da coroa quanto ao ajuste cervical, largura entre os espaços interproximais e após estas análises seguiu-se para a cimentação da coroa propriamente dita. A peça de porcelana foi condicionada com ácido fluorídrico à 10% - (Maquira®) por 20 segundos, a fim de modificar a superfície interna da peça obtendo uma superfície opaca, criando uma textura microcristalina aumentando a energia superficial que favorece a união entre cerâmica e o cimento resinoso. Aplicou-se uma fina camada do silano – Angelus® na parte interna da coroa, leve jatos de ar de forma que o silano se espalhasse por toda a sua extensão e fotoativado por 40 segundos. Condicionou-se o preparo (remanescente dental) com ácido fosfórico 37% - (Maquira®) por 30 segundos e lavou-se abundantemente por 20 segundos. Após, secou-se brevemente com jato de ar à distância e com auxílio do micro brush aplicou-se o adesivo Ambar – FGM® por todo o preparo a fim de promover a difusão do sistema adesivo no remanescente dental. A fotoativação foi feita por 40 segundos conforme ilustrado na figura 9.

Com auxílio da ponteira misturadora, levou-se o cimento resinoso Dual Allcem – FGM® ao interior da peça protética. Levou-se a coroa à boca, removeu-se o excesso de cimento que extravasou e posteriormente fotoativou-se por todos os lados e faces da coroa.

Figura 9: Fotoativação da coroa.

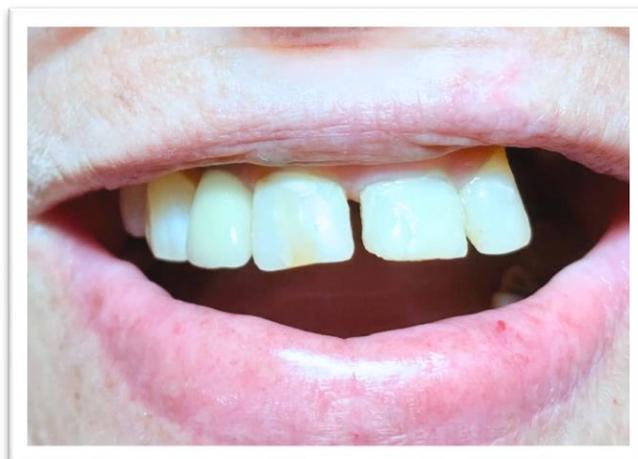
Após a fotoativação, realizou-se os ajustes oclusais necessários e a o resultado final pode se observar na figura 10.

Figura 10: Resultado
